# **Z Á V E R E Č N Á S P R Á V A**

## **o bezpečnostnom vyšetrowaní leteckej nehody**

typ: **Cessna 152**

poznávacia značka **OK-VES**

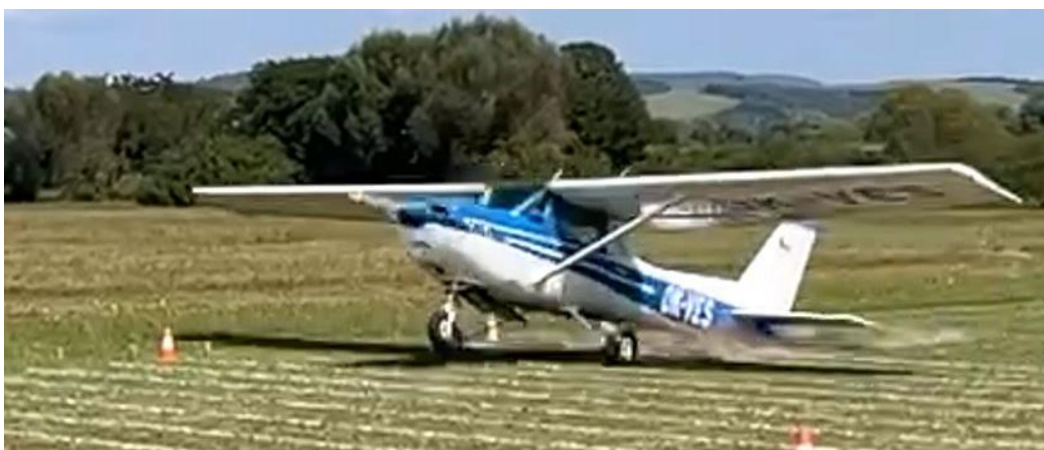
Obr. č. 1 prvý dotyk

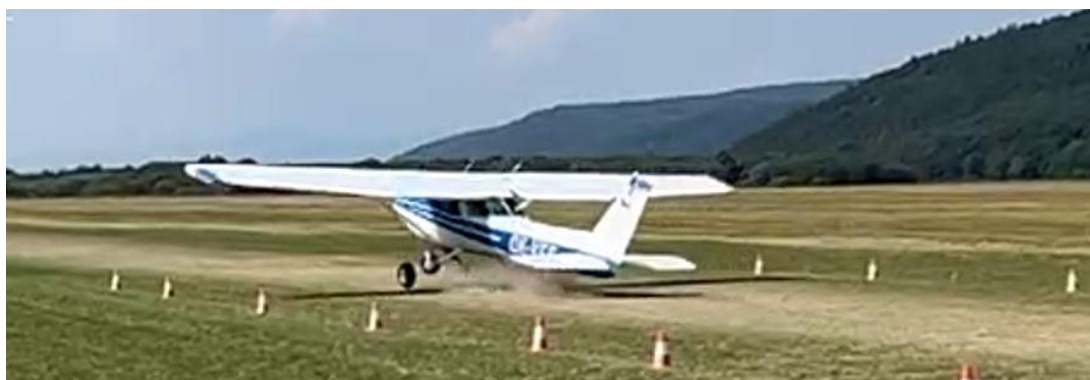
Obr. č. 2 následný odskok

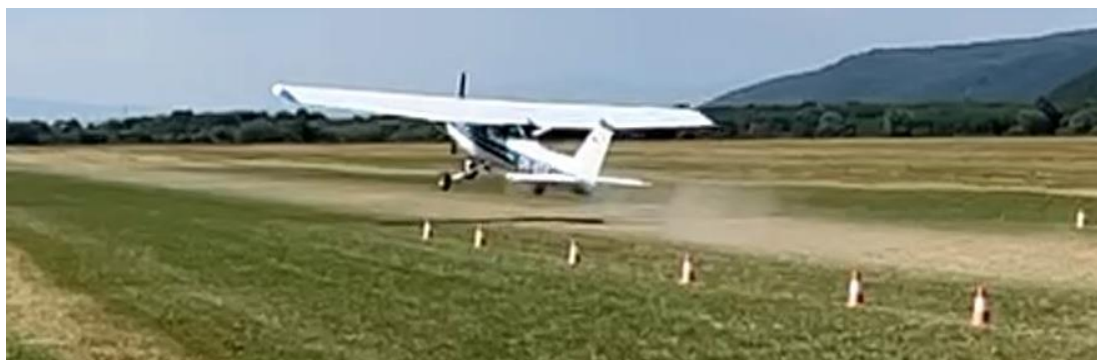
Obr. č. 3 lietadlo pred druhým dotykom- PPN poškodená

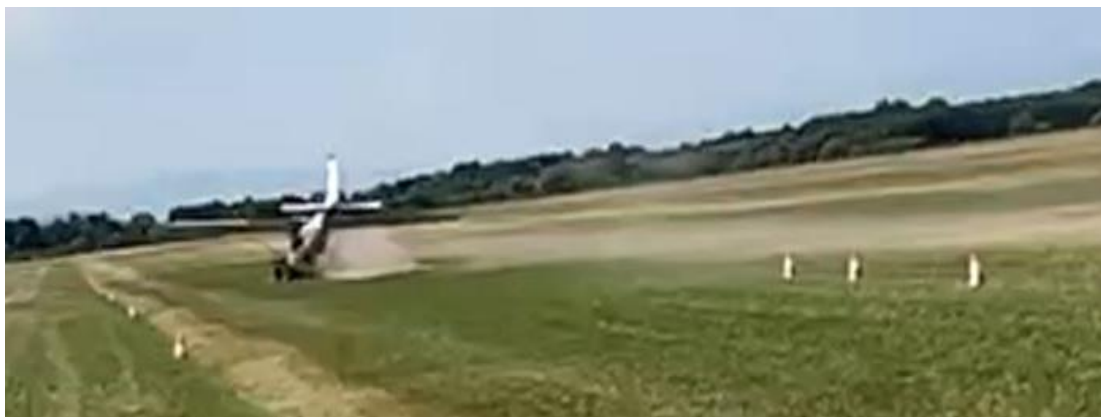
Obr. č. 4 po druhom odskoku – lietadlo sa začína prevracat'

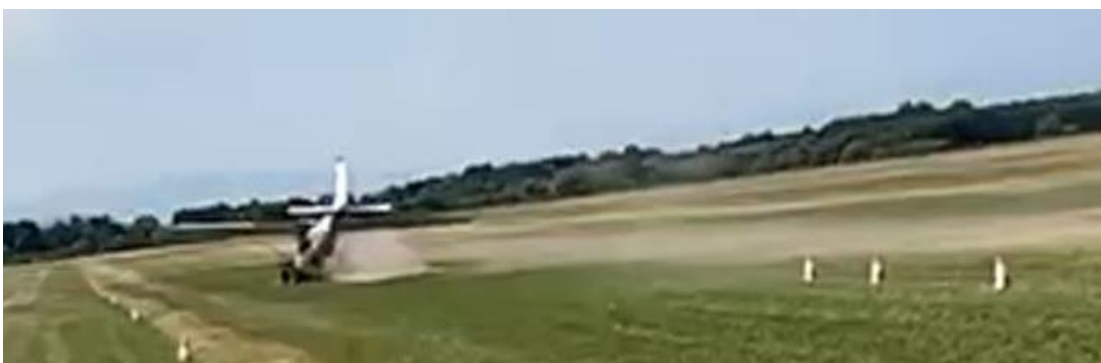
Obr. č. 5 prevracanie lietadla po druhom odskoku

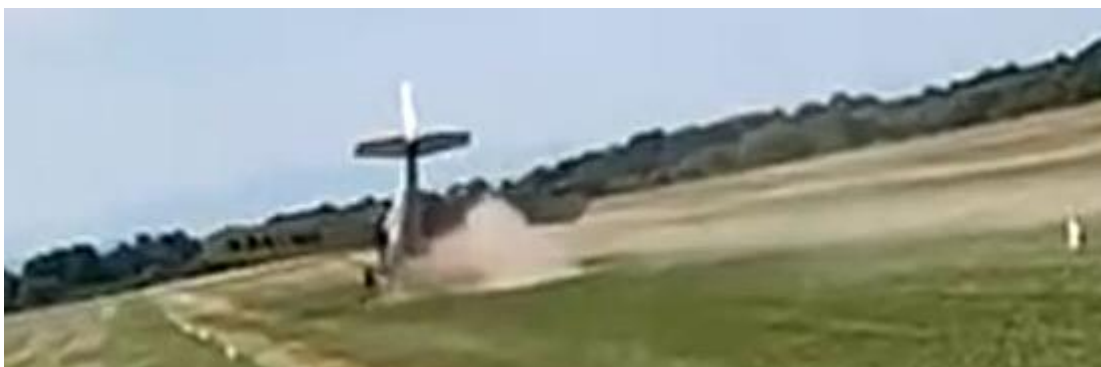
Obr. č. 6 lietadlo pred úplným prevrátením

Príčinou vzniku leteckej nehody bolo nezvládnutie pilotáže lietadla v konfigurácii IDLE POWER LANDING WITHOUT FLAPS (pristátie - motor v režime voľnobeh, klapky zasunuté), ktorá zodpovedala konfigurácii nastavenej podľa pravidiel prebiehajúcej súťaže.

- V rámci predletových brífingov zdôrazniť špecifiká konkrétneho režimu, chovanie lietadiel v jednotlivých pristávacích konfiguráciách. Položiť dôraz na postupy opravy chybných pristátí vzhľadom na neštandardné pristávacie konfigurácie lietadiel.

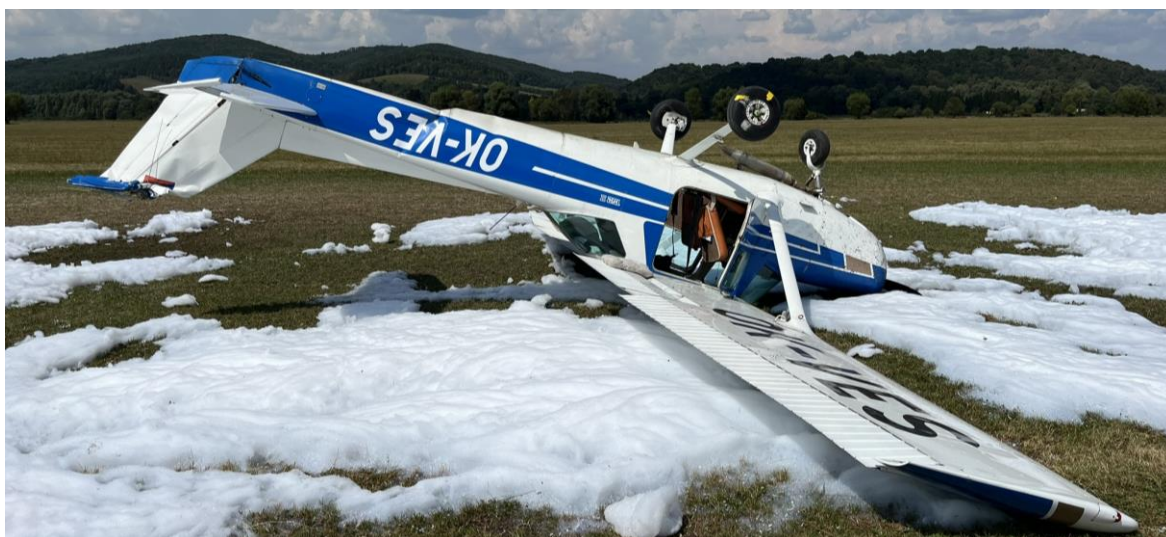
Obr. č. 7 konečná poloha lietadla

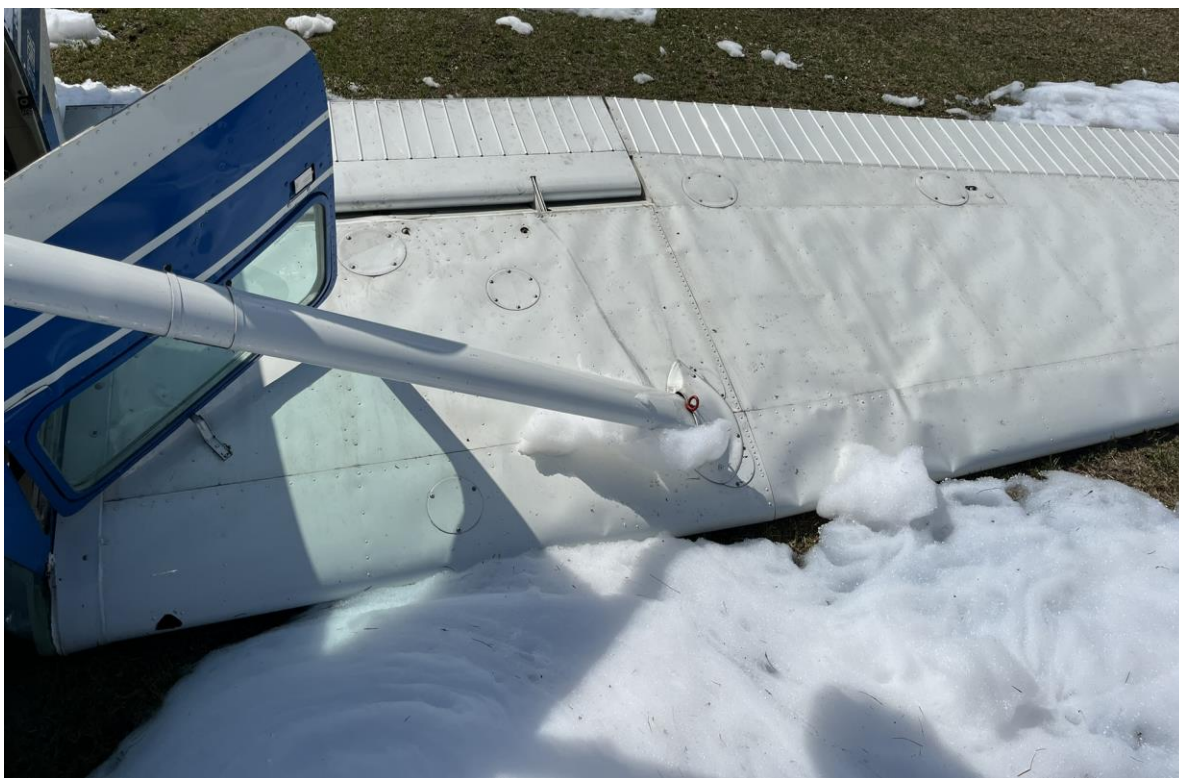
- zvlhnený, popraskaný poťah spodnej časti pravého aj ľavého krídla,
- ohnuté listy vrtule ako následok kontaktu so zemou- pohonná jednotka pracovala až do násilného zastavenia,
- poškodená spodná kapotáž motora,
- zlomená, vytrhnutá stojina prednej podvozkovkej nohy, poškodená mechanizácia ovládania a upevnenia PPN,
- poškodený trup za pilotnou kabínou- pokrčený poťah, pravdepodobne poškodená vnútorná konštrukcia,
- poškodenie smerového stabilizátora, smerové kormidla,
- následkom prudkého dosadnutia a odskokov bola prudkými silami pôsobiacimi v horizontálnom smere poškodená aj konštrukcia hlavného podvozku

**Obr. č. 8 spodná strana pravého krídla**

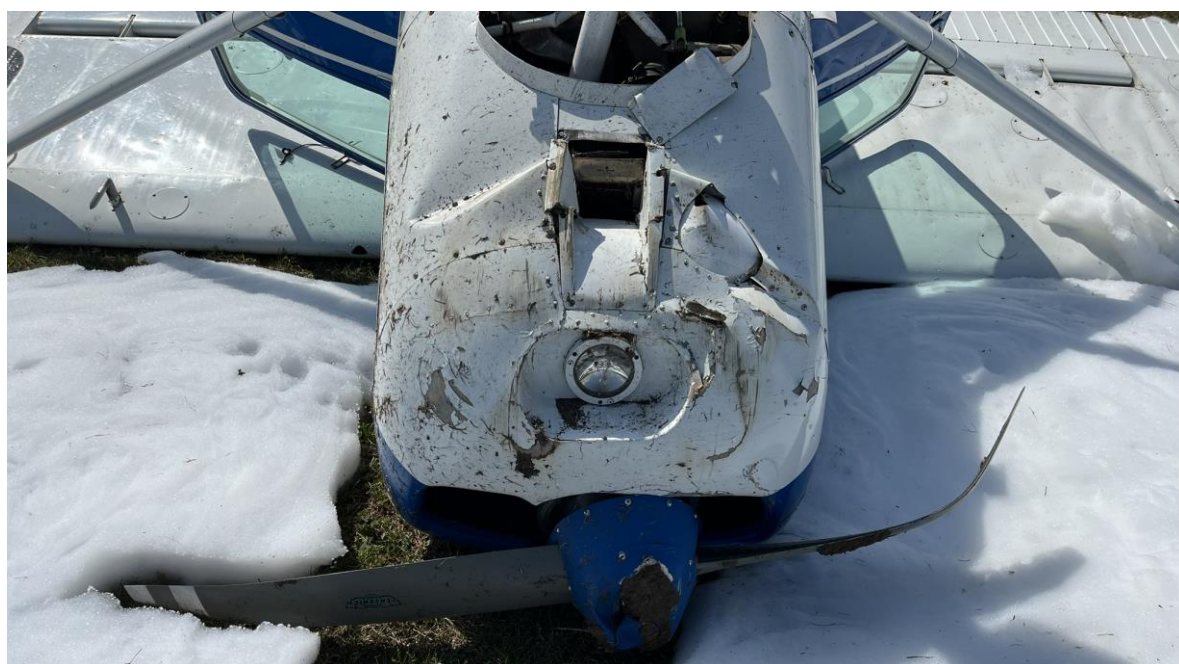
**Obr. č. 9 detail na vrtuľové listy a spodnú kapotáž motora**

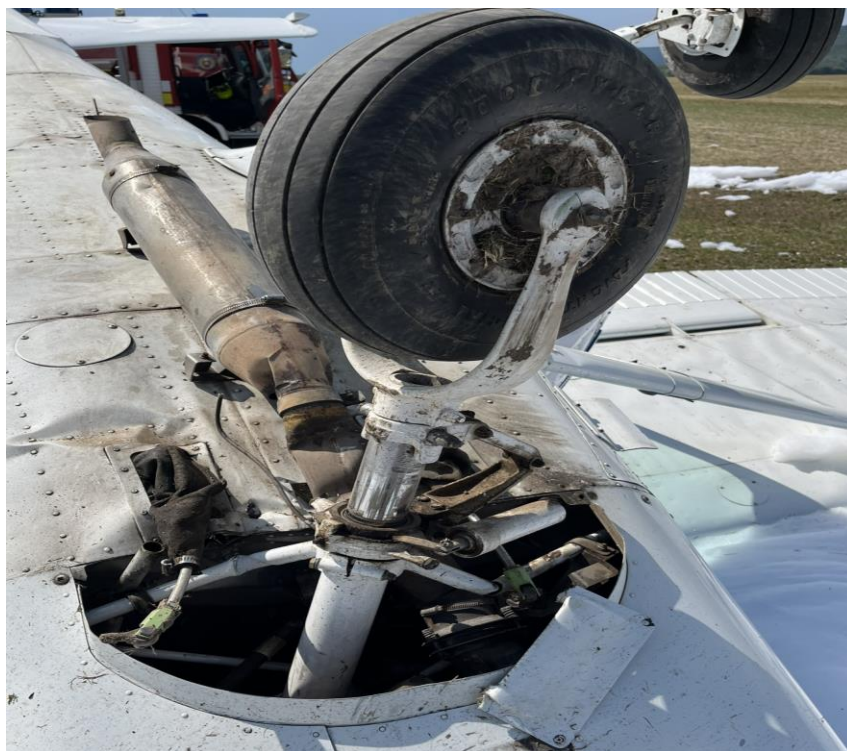
**Obr. č. 10 stav prednej podvozkovej nohy**

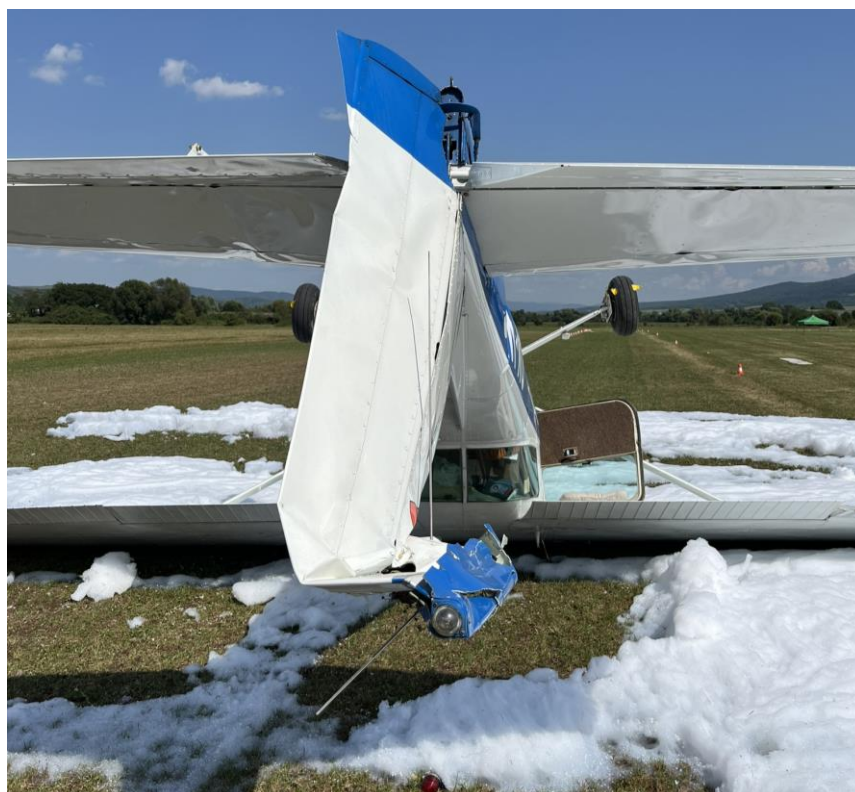
**Obr. č. 11 detail na smerové kormidlo**

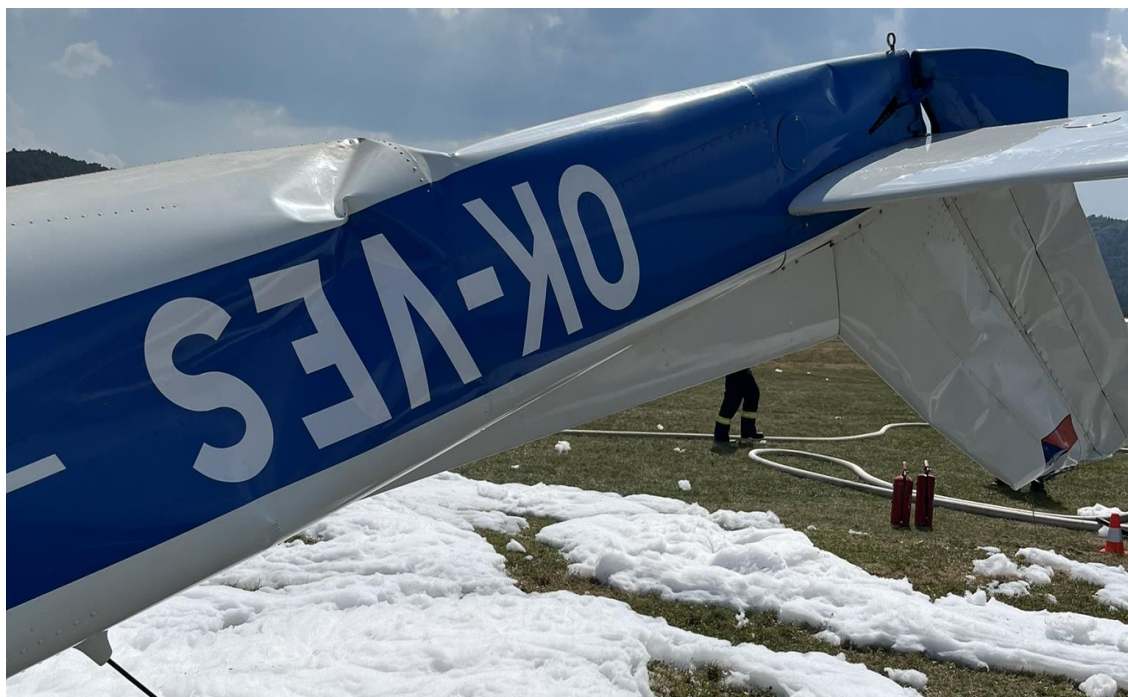
Obr. č. 12 poškodenie trupu

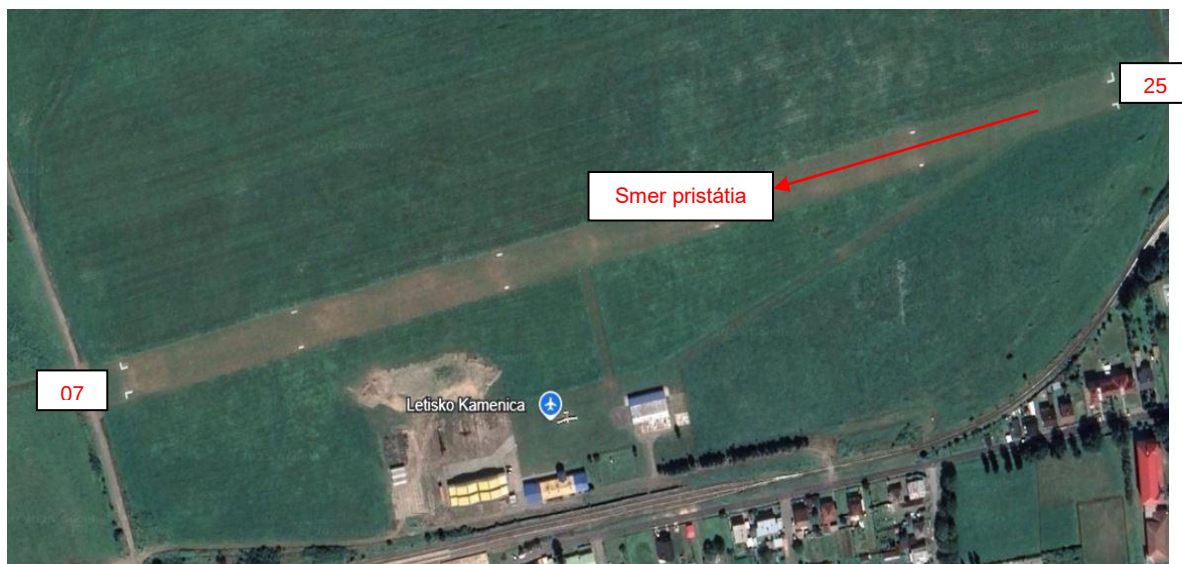
Miesto zastavenia lietadla sa nachádzalo na VPD 25, približne 100 m za vyznačenou plochou dosadnutia lietadiel v rámci súťaže.
